**LAPORAN
AUDIT DALAM
JABATAN KESIHATAN NEGERI
PULAU PINANG
BIL. 2 TAHUN 2025**

18 DISEMBER 2025

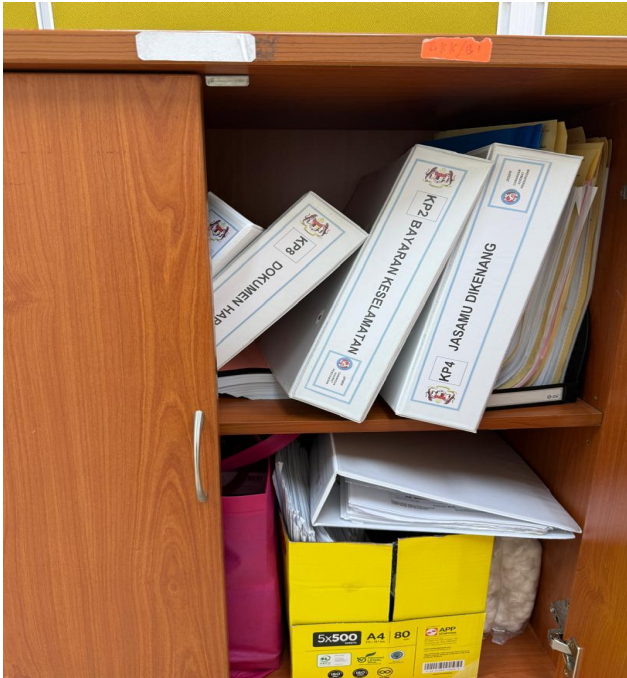
Penemuan: Fail tidak disusun dengan kemas (Aras 1)

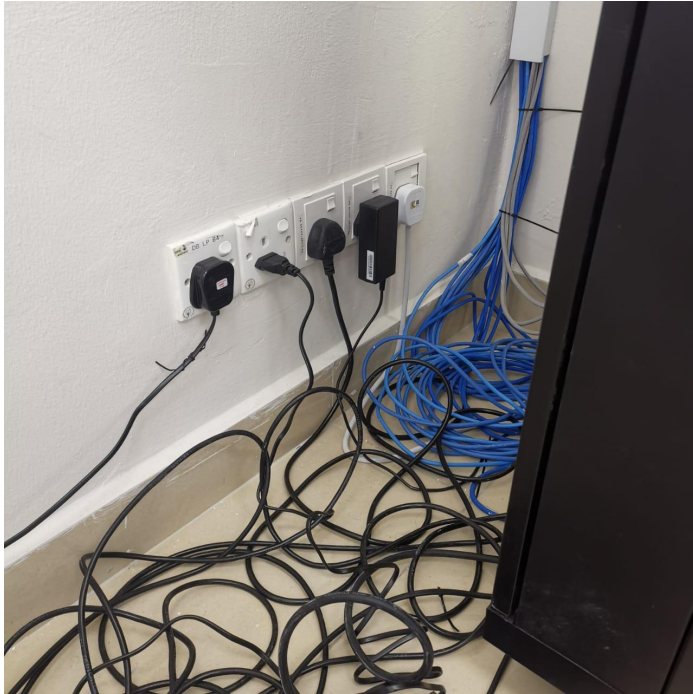
Penemuan: Plag tidak berlabel dan pengurusan kabel yang tidak kemas di Bilik Sistem PA Dewan Utama Aras 6.

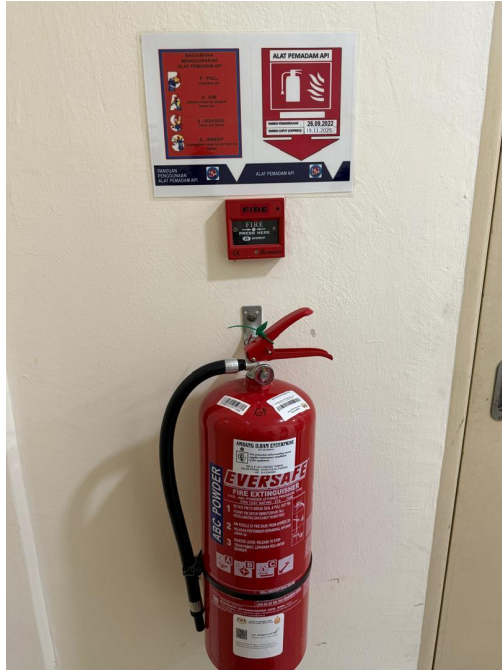
Penemuan: Tarikh luput pemadam api tidak dikemaskini (Aras 1)

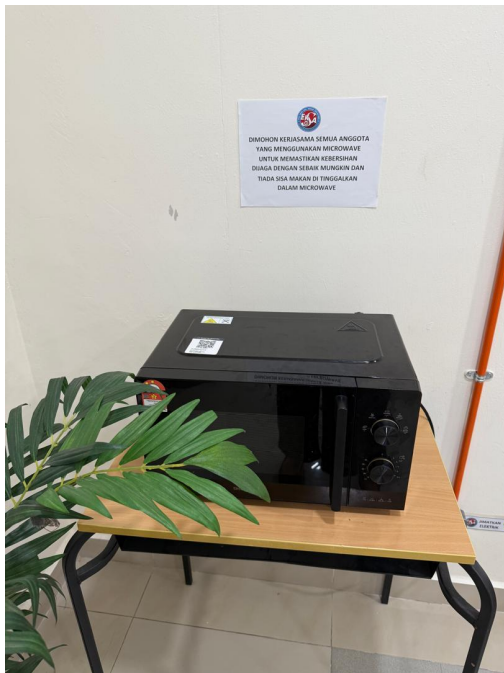
Penemuan: Tiada tatacara penggunaan untuk microwave oven (Aras 1)

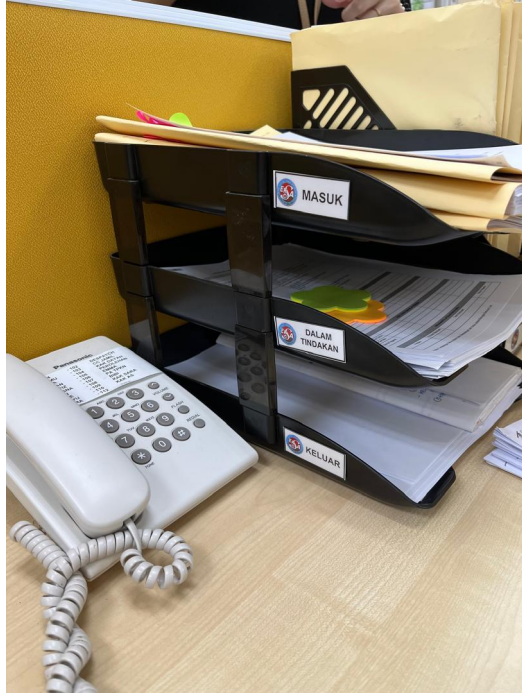
Penemuan: Susunan In/Out Tray tidak seragam di kubikel Puan Norshahira Binti Norshahid di Aras 1

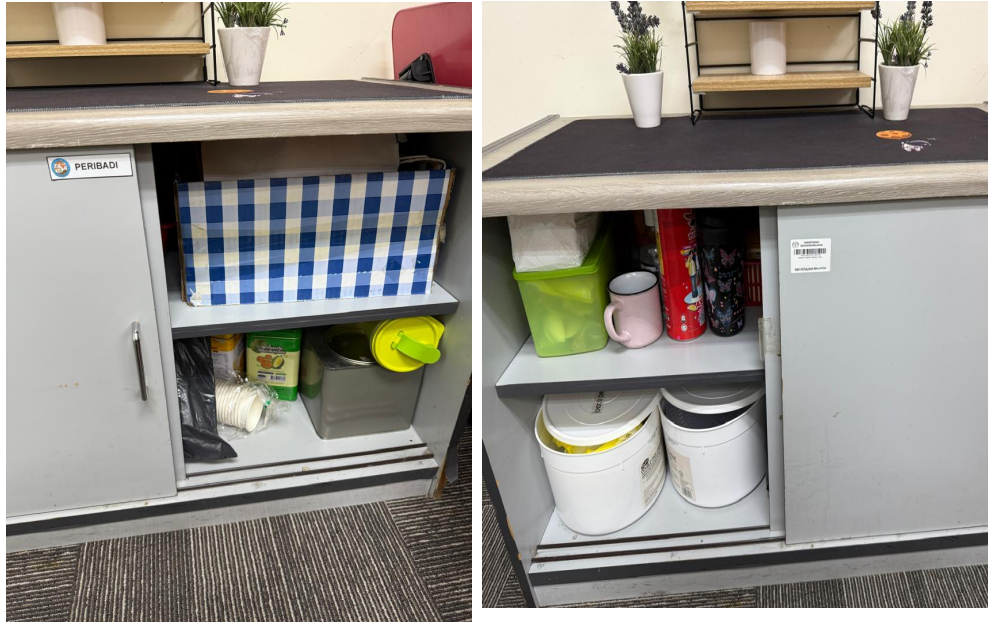
Penemuan: Ruang peribadi melebihi $\frac{1}{3}$ dari keseluruhan ruang rak (Aras 2)

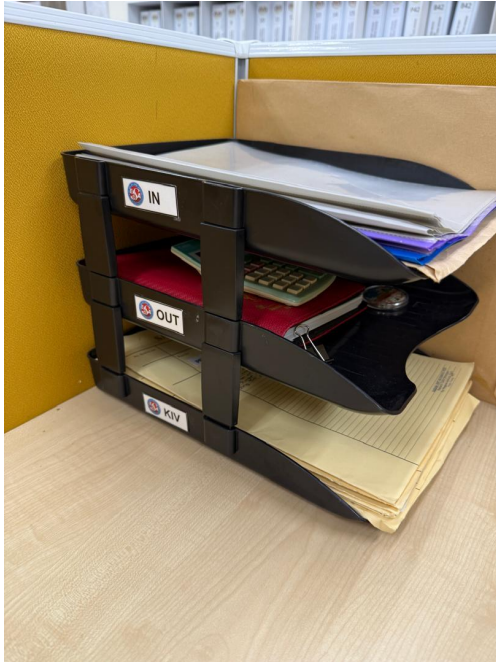
Penemuan: Label tray tidak dikemaskini (Aras 2)

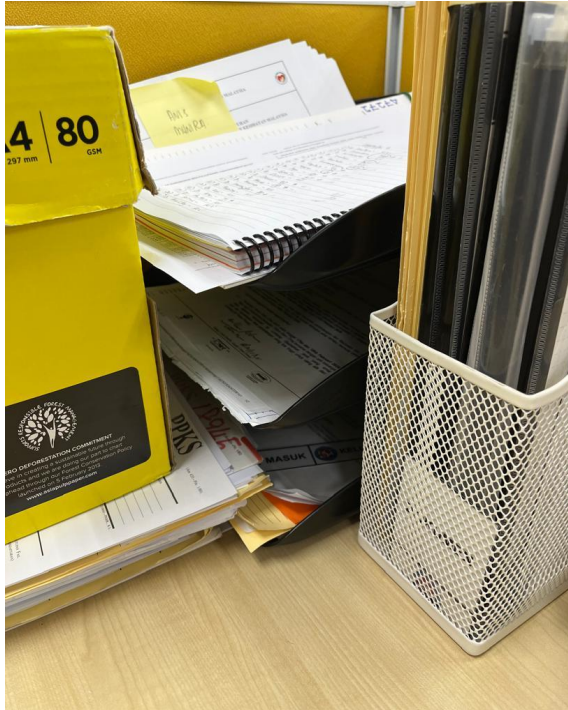
Penemuan: *In/Out* Tray tidak berlabel di kubikel Puan Anis Munira Binti Azizan di Aras 2

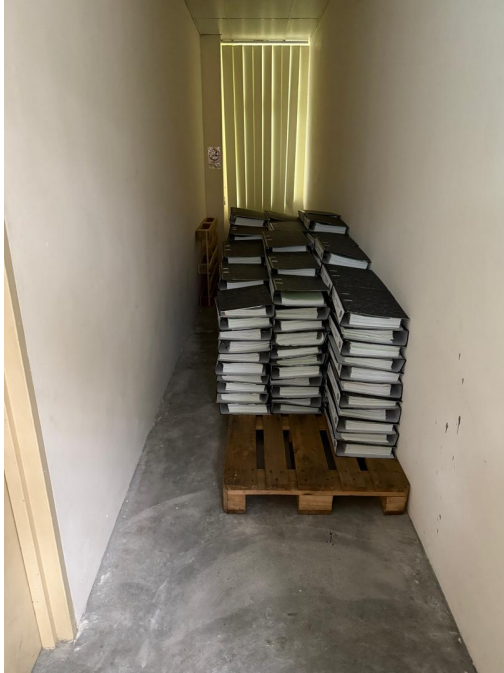
Penemuan: Barang disimpan di ruang laluan kecemasan yang berkemungkinan mengganggu laluan kecemasan (Aras 2)

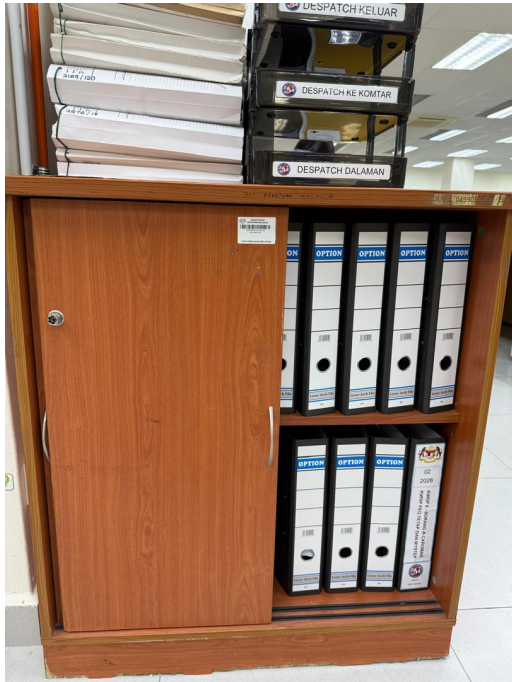
Penemuan: Rak tidak berlabel (Aras 2)

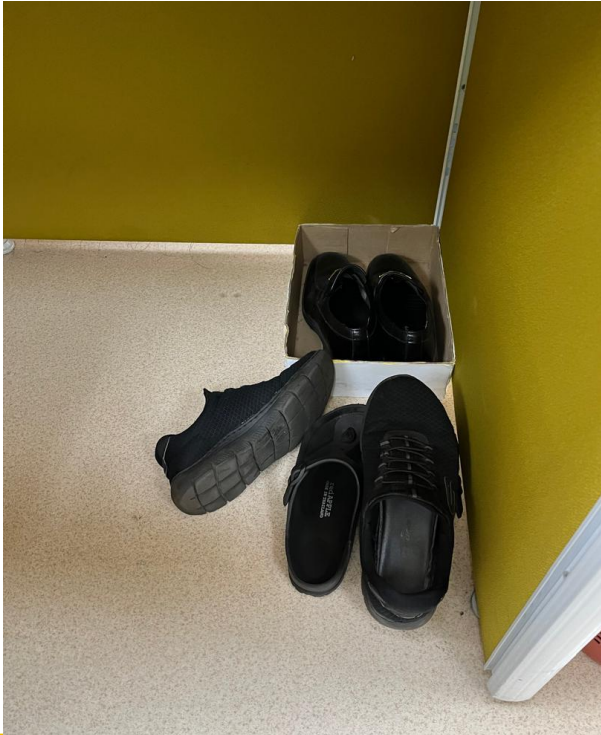
Penemuan: Bilangan kasut yang disimpan melebihi jumlah yang ditetapkan di kubikel Encik Mohammad Hafiz Bin Ismail di Aras 1

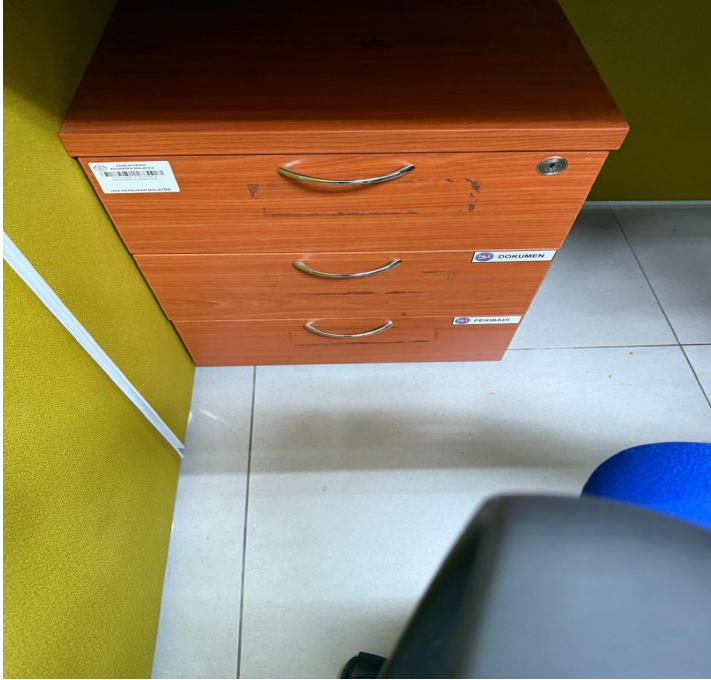
Penemuan: Tiada label untuk drawer pertama (Aras 2)

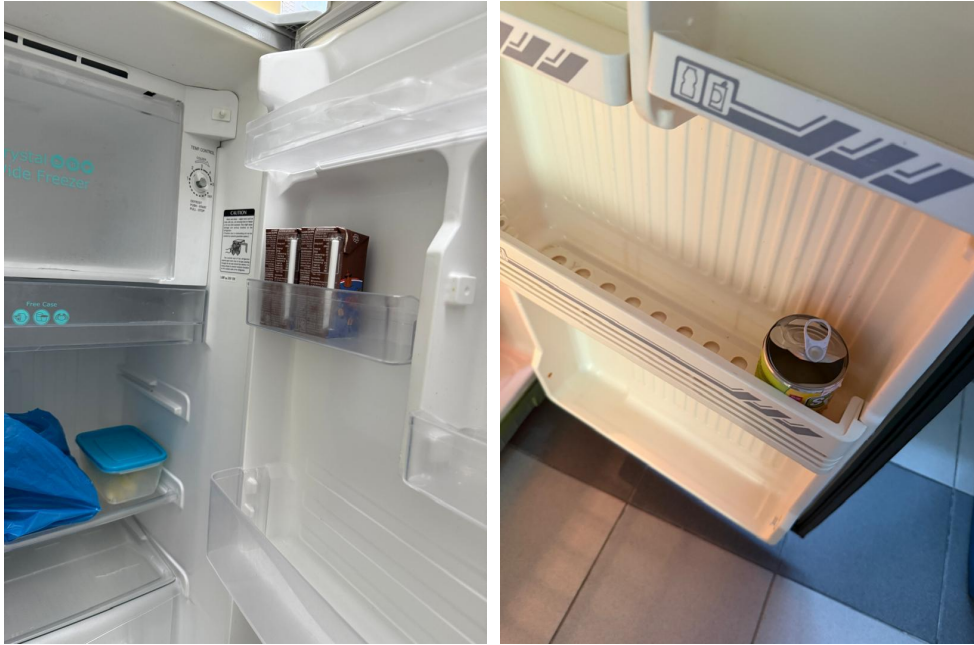
Penemuan: Barang tidak dilabel dalam peti ais

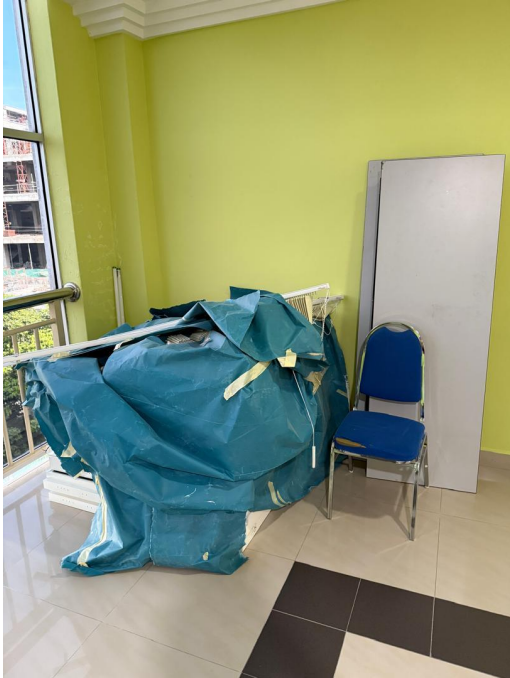
Penemuan: Barang berselerak di ruang depan lif (Aras 5)

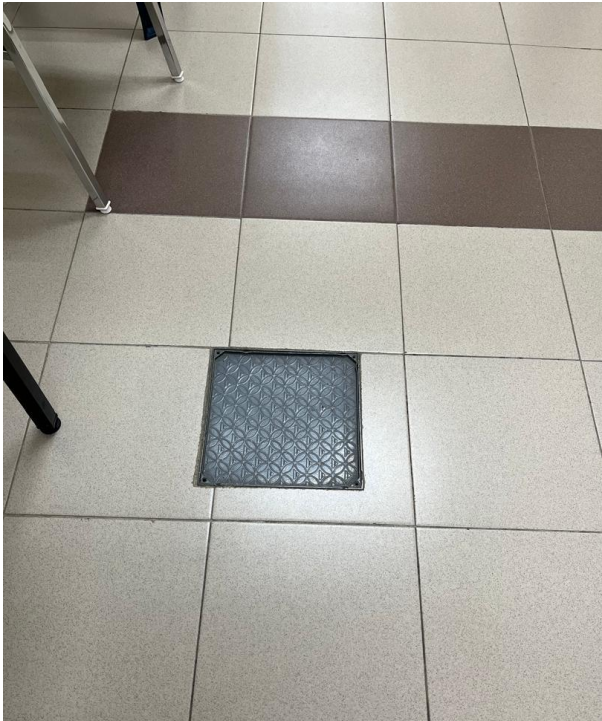
Penemuan: *Floor Access Panel* di atas lantai tidak bertutup dan berlabel *hazard* boleh menjadi risiko terjatuh di koridor Aras 5

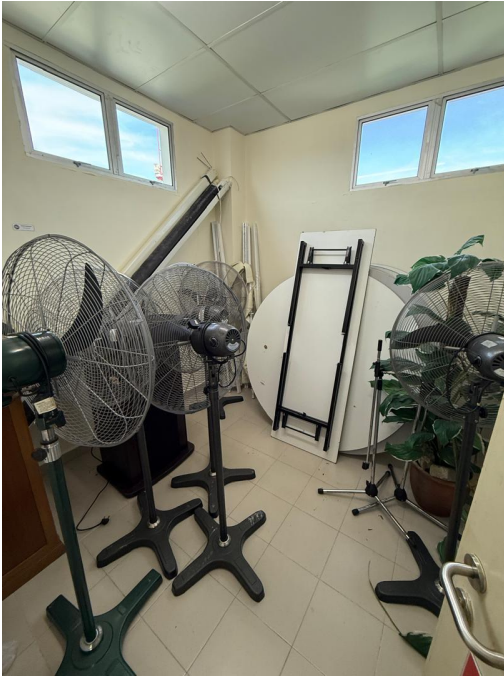
Penemuan: Peralatan di bilik stor Aras 6 tidak disusun kemas

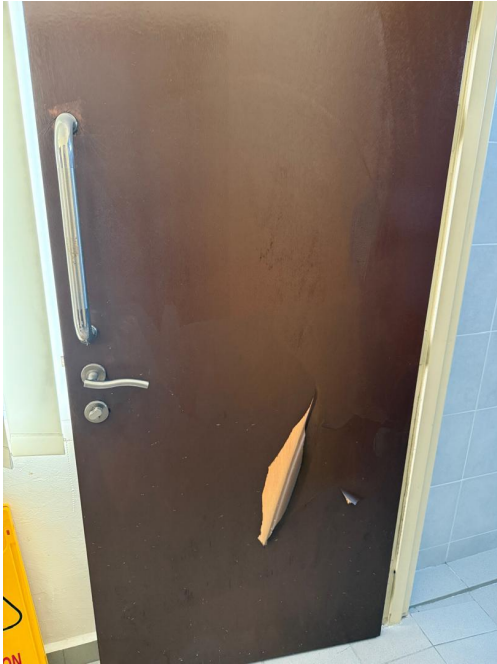
Penemuan: Pintu tandas OKU bukan dalam keadaan baik (Aras 6)

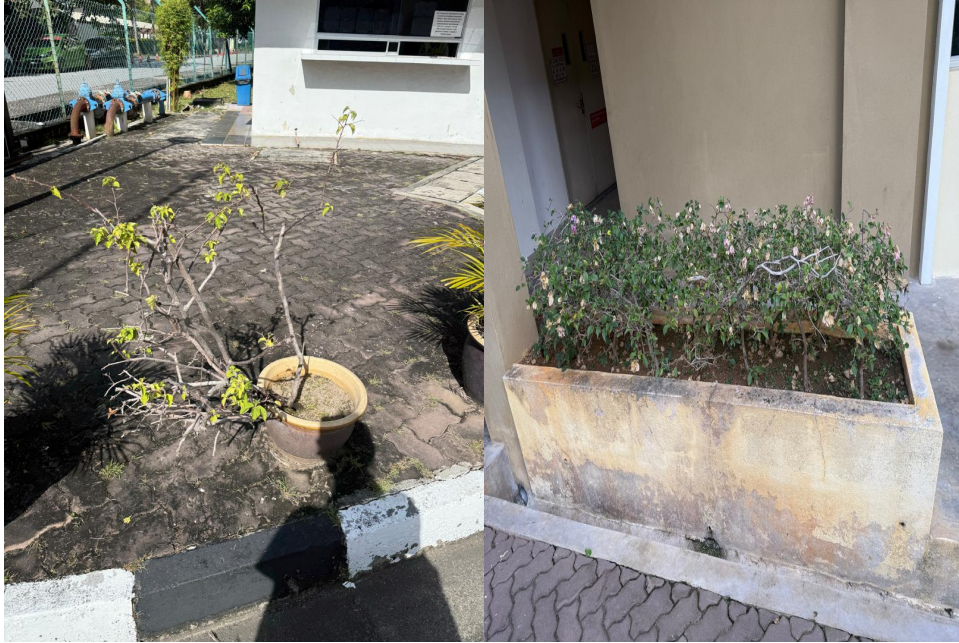
Penemuan: Pokok tidak kelihatan cantik dan kemas

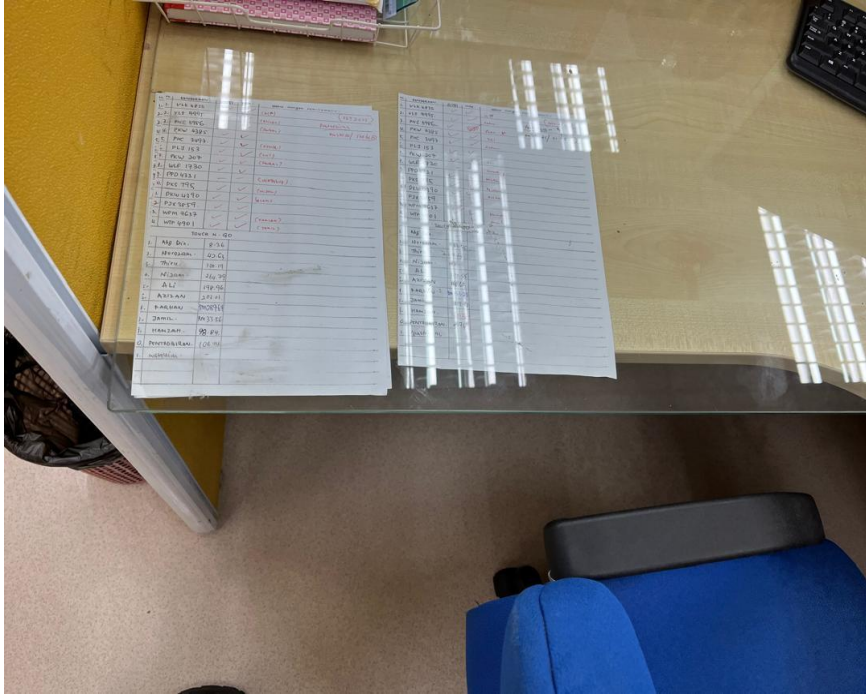
Penemuan: Bucu alas meja kaca yang terkeluar boleh menjadi risiko kecederaan di kubikel Pemandu Aras 1

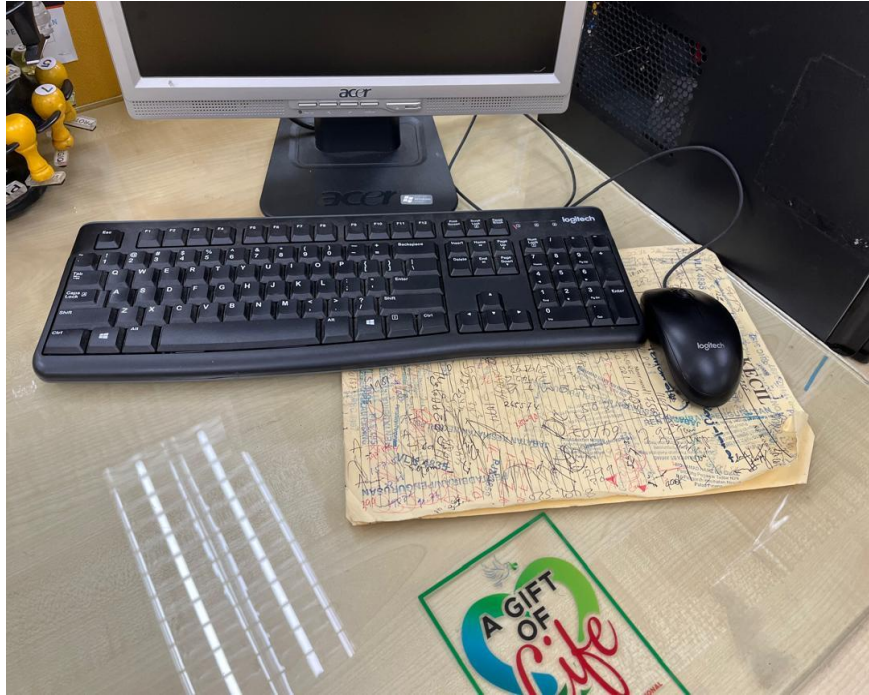
Penemuan: Mousepad yang digunakan tidak menggambarkan imej korporat di kubikel Pemandu Aras 1

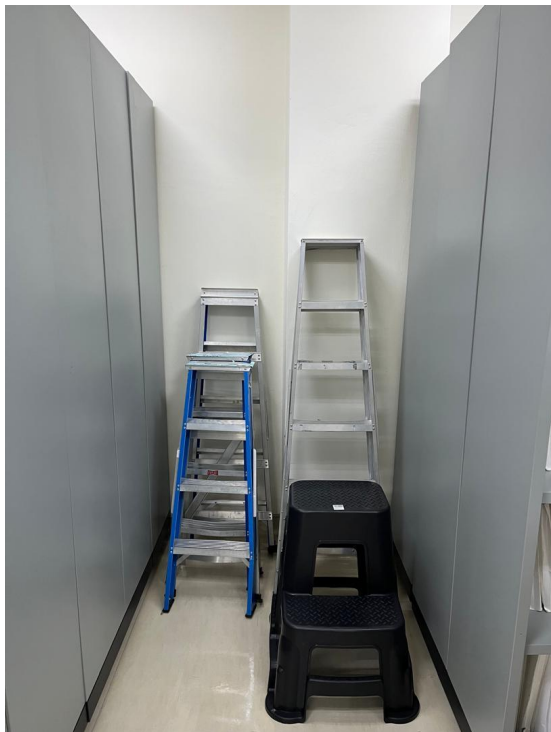
Penemuan: Ruang penyimpanan tangga tidak berlabel di bilik fail Aras 5

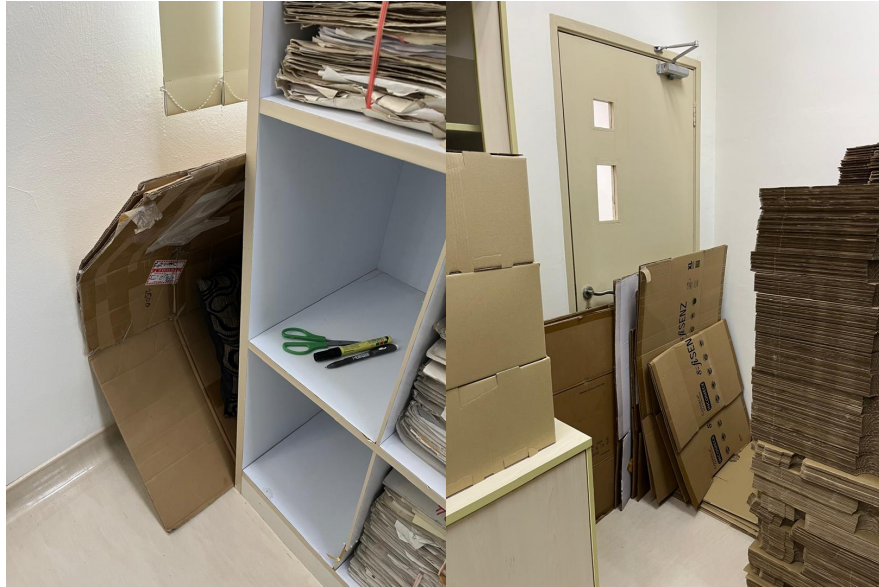
Penemuan: Terdapat kotak yang tidak disusun dengan kemas dan teratur di bilik fail Aras 5

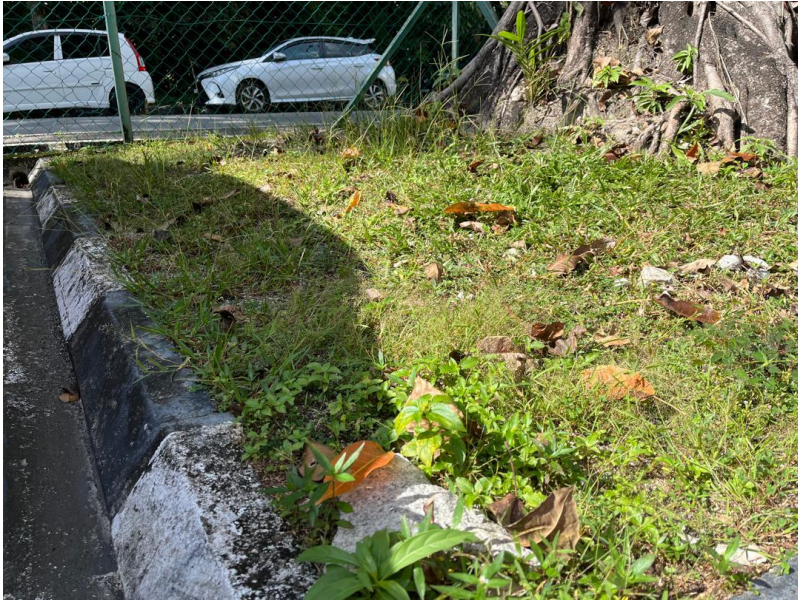
Penemuan: Rumput panjang dan tidak kemas sekitar pokok di kawasan meletak kenderaan.

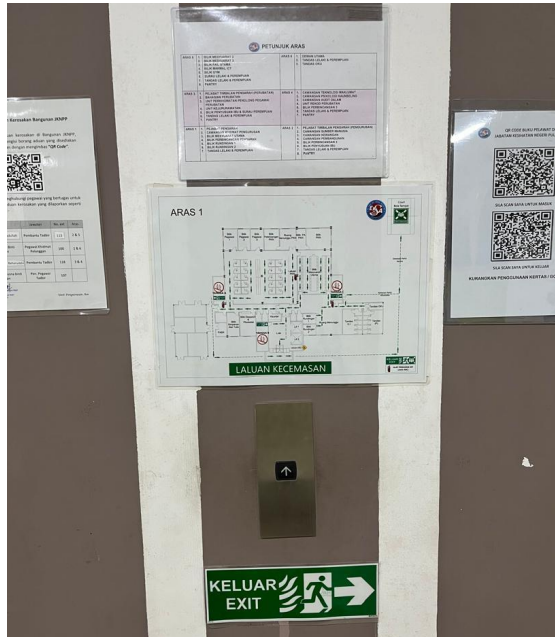
Penemuan: Pelan laluan kecemasan hanya ditampal di lobi lif setiap aras sahaja dan tidak ditampal di ruang kerja dan ruang guna sama.

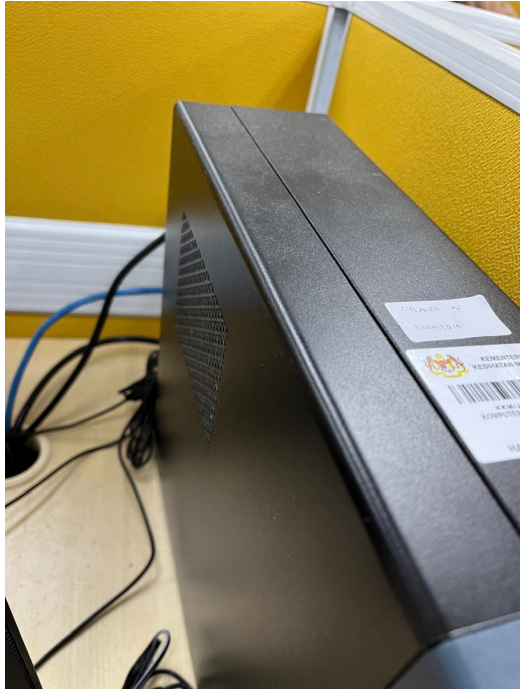
Penemuan: Komputer berdebu di kubikel Puan Wan Iffah Aida Binti Wan Mohamad
